MINISTERIUM FÜR VERKEHR

*Durchlassmonitoring an der A81 zwischen
Horb und Böblingen*

Abschlussbericht

Ein Projekt des Verkehrsministeriums Baden-Württemberg und des NABU Bezirksverbandes Gäu-Nordschwarzwald, unterstützt durch die Forstliche Versuchs- und Forschungsanstalt Baden-Württemberg (FVA) und die Hochschule für Forst Rottenburg (HFR)

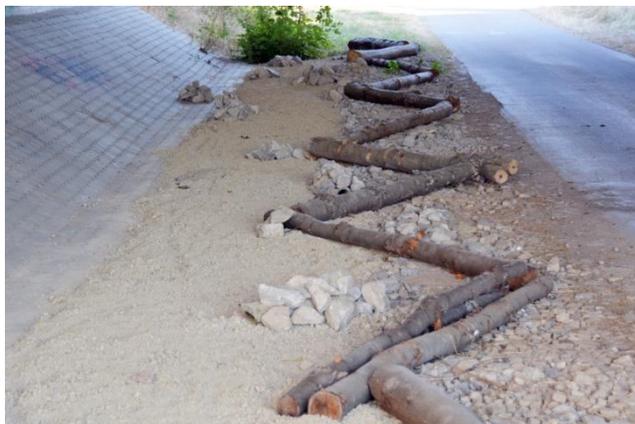
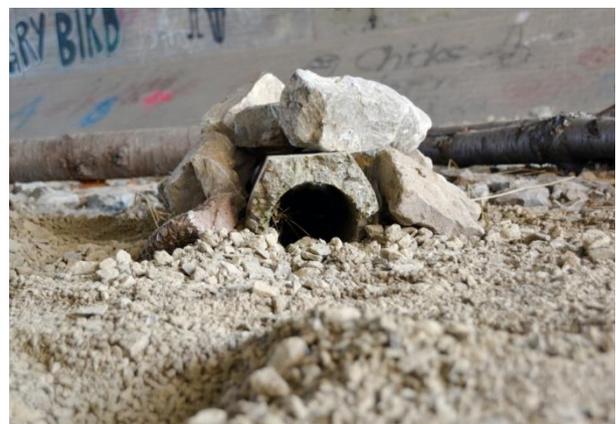
Umgestaltung Durchlass bei Hailfingen

Kontrollstelle 2: zwischen Hailfingen und Seebronn (großer Durchlass)

- Potentialbeurteilung: hoch
- Betreuung durch die NABU-Familiengruppe Mötzingen
- Kontrollzeitraum: 06.05.2015 bis 18.09.2015
- Untersuchungsdauer: 19 Wochen
- Mehrere Zeiträume wurden nicht dokumentiert, da die Speicherkarte falsch formatiert war
- Ergebnis: Fuchs (1X), Hase (11x), Katze (3x), Frischlinge (1X Rotte 1X), Marderartige (1X)
17 Querungen in 19 Wochen -> 1,1 Querungen / Woche

- auf der nördlichen Seite des Banketts innerhalb der Unterführung eine Art „Wildweg“ anlegen. Dort sollte der Grobschotter weggeräumt und feineres Material aufgebracht werden.
- dafür sorgen, dass sich der Pflanzenbestand von den Tunnelleingängen her noch etwas weiter in die Unterführung hinein entwickeln kann (auch hier ggf. Materialaustausch, damit der Boden feuchter bleibt).
- durch eine Abgrenzung gegenüber dem Feldweg dafür sorgen, dass der „Wildweg“ nicht kaputtgefahren wird.

Diese Maßnahme wurde in Absprache mit dem Verkehrsministerium Ende Juni 2016 von der Autobahnmeisterei durchgeführt und Mitte September 2016 durch die NABU Familiengruppe Mötzingen mit Röhren für Kleintiere und Steinhäufen zum Unterschlupf für Reptilien und Insekten ausgestattet.

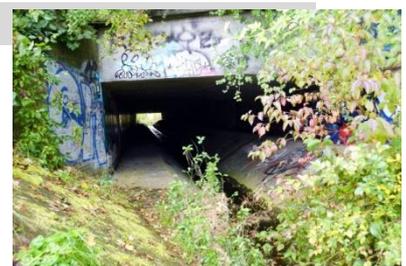
Kontrollstelle 3: Salzgraben Gültstein

- Potentialbeurteilung: mittel
- Betreut durch den NABU Bezirksverband Gäu-Nordschwarzwald
- Kontrollzeitraum: 12.04.2016 bis 14.06.2016
- Untersuchungsdauer: 9 Wochen
- Ergebnis: Kein Durchgang festgestellt
0 Querungen in 9 Wochen -> 0 Querungen / Woche

Mögliche Optimierungsmaßnahmen: Das durchfließende Gewässer könnte zum Durchschreiten animieren, jedoch erscheint der Durchlass aufgrund der geringen Höhe und der Länge von über 70 m sehr dunkel und wird daher als Querungsmöglichkeit nicht angenommen. Der gesamte Bachlauf incl. der seitlichen Bermen ist massiv befestigt und wird daher von Hufgängern gemieden. Eine deutliche Erhöhung des Durchlasses sowie eine Entsiegelung des Bodens wären erforderlich, um die Barrierewirkung zu reduzieren. Der Aufwand hierfür rechtfertigt den möglichen Nutzen nicht.

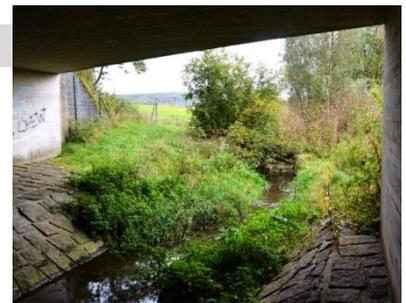
Kontrollstelle 4: Krebsbachdurchlass A 81

- Potentialbeurteilung: mittel
- Betreut durch eine Gruppe der Friedrich Kammerer Schule Ehningen
- Kontrollzeitraum: 21.05.2016 – 31.07.2015
- Untersuchungsdauer: 10 Wochen
- Ergebnis: 16 x Fuchs (1 x Graureiher)
16 Querungen in 10 Wochen -> 1,6 Querungen / Woche

Mögliche Optimierungsmaßnahmen: Das durchfließende Gewässer könnte zum Durchschreiten animieren, jedoch erscheint der Durchlass aufgrund der geringen Höhe und der Länge von über 65 m sehr dunkel und wird daher als Querungsmöglichkeit nur vom Fuchs angenommen. Der gesamte Bachlauf incl. der seitlichen Bermen ist massiv befestigt und wird daher von Hufgängern gemieden. Eine deutliche Erhöhung des Durchlasses sowie eine Entsiegelung des Bodens wären erforderlich, um die Barrierewirkung zu reduzieren. Der Aufwand hierfür rechtfertigt den möglichen Nutzen nicht.

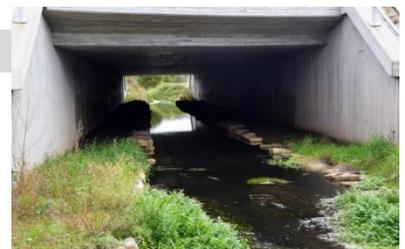
Kontrollstelle 5: Krebsbachdurchlass Kläranlage südlich Ehningen

- Potentialbeurteilung: mittel
- Betreut durch eine Gruppe der Friedrich Kammerer Schule Ehningen
- Kontrollzeitraum: 05.05.2015 bis 15.06.2015
- Untersuchungsdauer: 6 Wochen
- Ergebnis: Mehrere Vögel beobachtet, kein Durchgang nachgewiesen
0 Querungen in 9 Wochen -> 0 Querungen / Woche

Mögliche Optimierungsmaßnahmen: Das durchfließende Gewässer könnte zum Durchschreiten animieren, jedoch erscheint der Durchlass aufgrund der geringen Höhe und der Länge von über 40 m sehr dunkel und wird daher als Querungsmöglichkeit nicht angenommen. Der Bachlauf mäandriert und die Ränder sind unbefestigt. Der Uferbereich an den Tunnelportalen ist jedoch sehr steil ausgebildet und könnte abgeflacht werden. Er wird gemieden, obwohl ein Sprung Rehe regelmäßig beidseits des Durchlasses beobachtet wird. Eine deutliche Erhöhung des Durchlasses wäre erforderlich, um die Barrierewirkung zu reduzieren. Der Aufwand hierfür rechtfertigt den möglichen Nutzen nicht.
