MINISTERIUM FÜR VERKEHR

*Durchlassmonitoring an der A81 zwischen
Horb und Böblingen*

Abschlussbericht

Ein Projekt des Verkehrsministeriums Baden-Württemberg und des NABU Bezirksverbandes Gäu-Nordschwarzwald, unterstützt durch die Forstliche Versuchs- und Forschungsanstalt Baden-Württemberg (FVA) und die Hochschule für Forst Rottenburg (HFR)

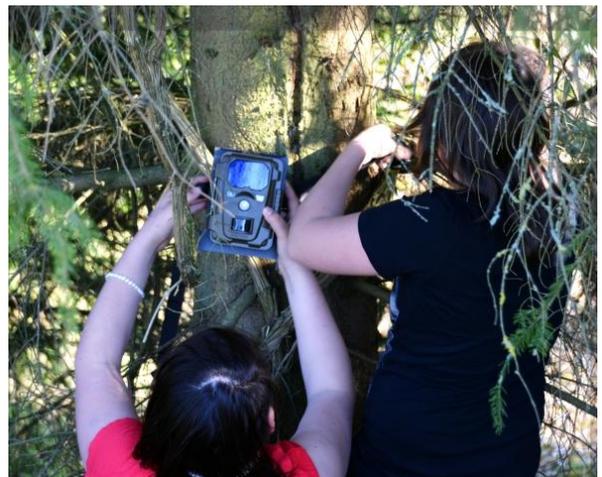
Bei der Kamerainstallation stellte sich häufig heraus, dass die vorhandenen Möglichkeiten der Kamerabefestigung nicht immer optimal waren. Meist musste ein Kompromiss zwischen Stabilität, Deckung und Ausrichtung der Kamera gefunden werden. An einer Stelle (Kontrollstelle 7) wurde eine spezielle Konstruktion aus Metall gefertigt, um die Technik sicher und optimal installieren zu können. Teilweise

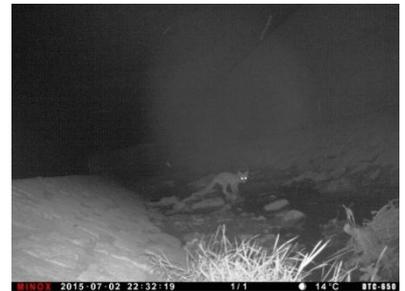
Mögliche Optimierungsmaßnahmen: Das durchfließende Gewässer könnte zum Durchschreiten animieren, jedoch erscheint der Durchlass aufgrund der geringen Höhe und der Länge von über 65 m sehr dunkel und wird daher als Querungsmöglichkeit nur vom Fuchs angenommen. Der gesamte Bachlauf incl. der seitlichen Bermen ist massiv befestigt und wird daher von Hufgängern gemieden. Eine deutliche Erhöhung des Durchlasses sowie eine Entsiegelung des Bodens wären erforderlich, um die Barrierewirkung zu reduzieren. Der Aufwand hierfür rechtfertigt den möglichen Nutzen nicht.

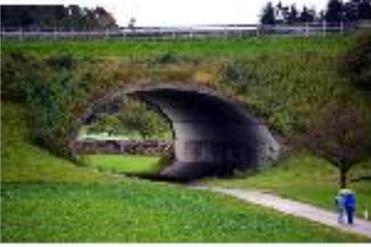
Beispiel: Kontrollbauwerk Nr. 3

Gewässerunterführung bei Gütstein

Mögliche Optimierungsmaßnahmen: Das durchfließende Gewässer könnte zum Durchschreiten animieren, jedoch erscheint der Durchlass aufgrund der geringen Höhe und der Länge von über 70 m sehr dunkel und wird daher als Querungsmöglichkeit nicht angenommen. Der gesamte Bachlauf incl. der seitlichen Bermen ist massiv befestigt und wird daher von Hufgängern gemieden. Eine deutliche Erhöhung des Durchlasses sowie eine Entsiegelung des Bodens wären erforderlich, um die Barrierewirkung zu reduzieren. Der Aufwand hierfür rechtfertigt den möglichen Nutzen nicht.
